I024/0410-16

BMW 220i 2.0 Gran M Sport

Oct 30, 2024

## Vehicle Inspection Report สรุปผลการตรวจสอบสภาพรถ (Inspection Summary)

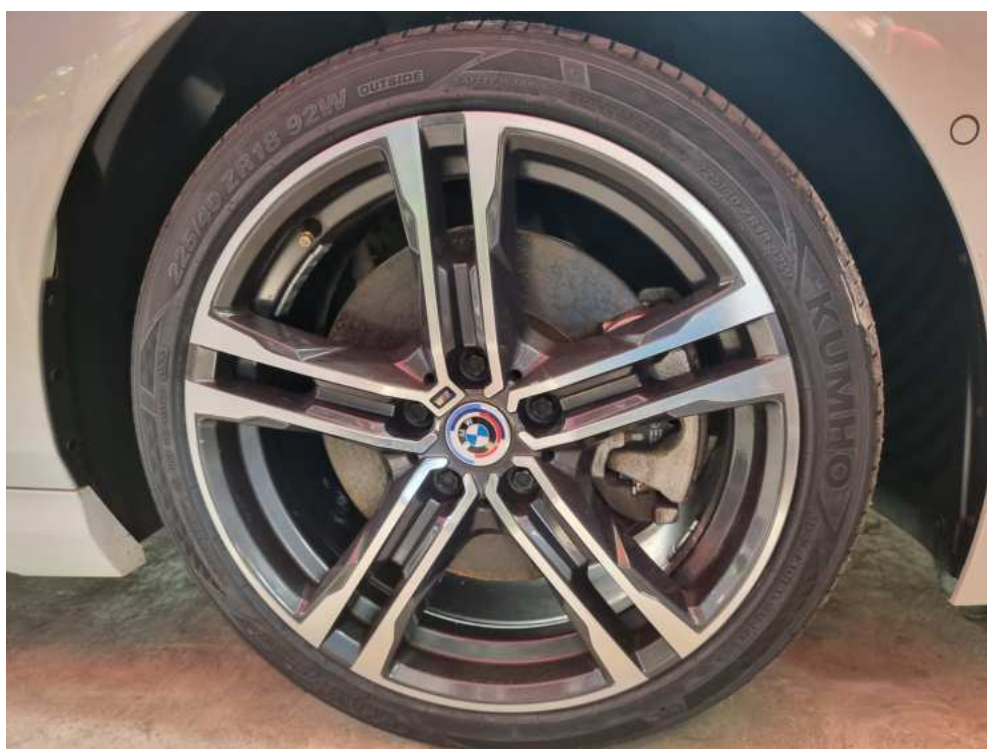
#### ขอบยาง ล้อ

35/23
