I024/0231-18

Mercedes-Benz C220 2.0 d Avantgarde

Jul 8, 2024

## Vehicle Inspection Report สรุปผลการตรวจสอบสภาพรถ (Inspection Summary)

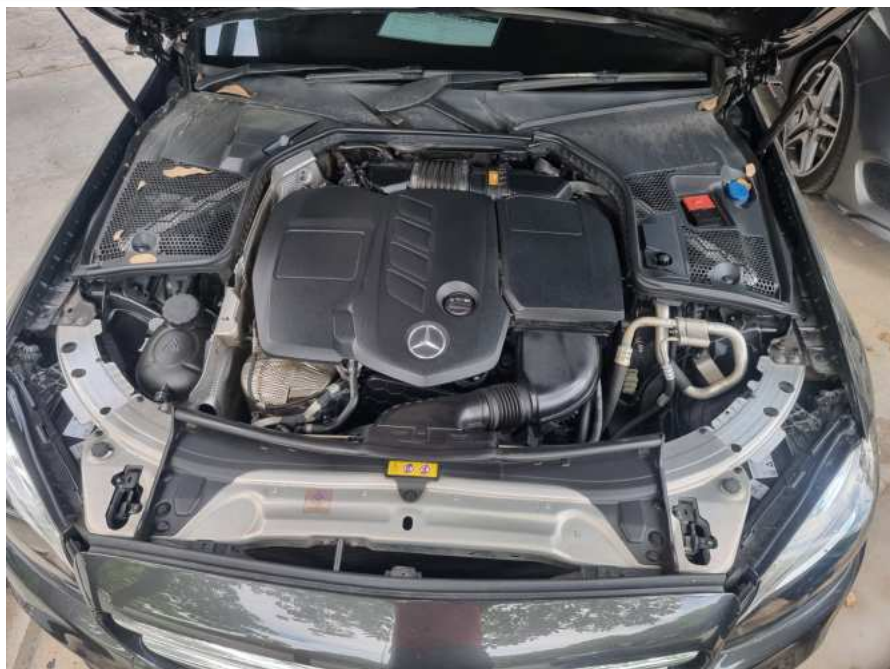
### ภาพห้องเครื่อง

4.1 เครื่องยนต์ไม่พบการรั่วซึม No any leak on engine

4.10 การรั่วไหลของน้ำมัน Fluid Leaks

ไม่มี (No)

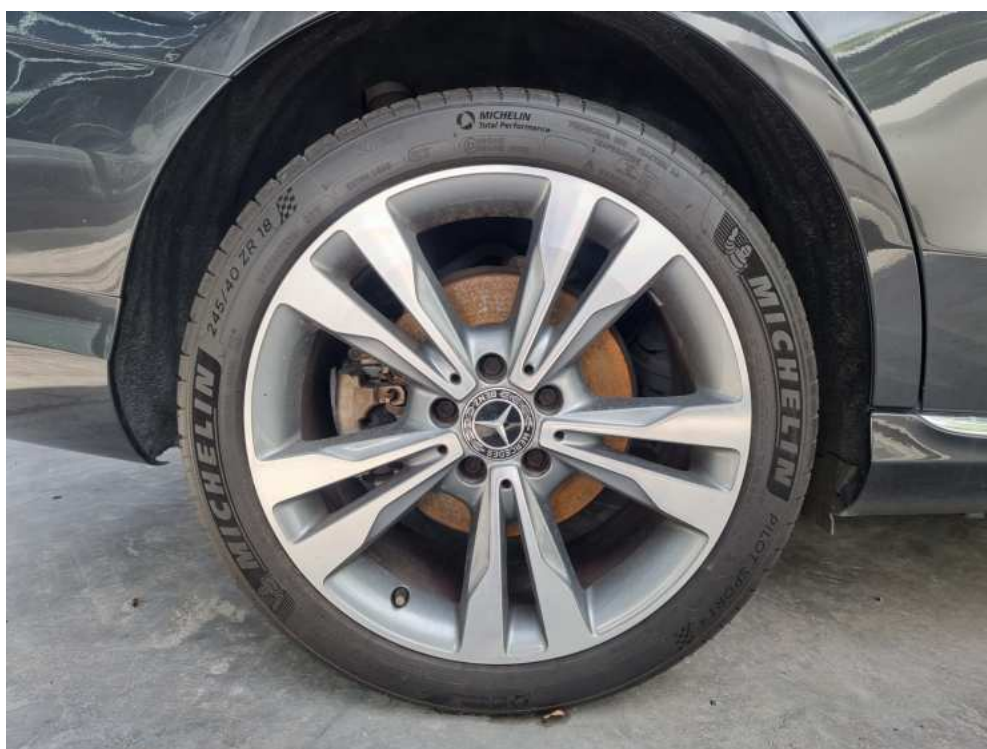
#### ขอบยาง ล้อ

5.1 สภาพยางรถยนต์, สัปดาห์/ปี ผลิต Tires Appearance, Year

30/21

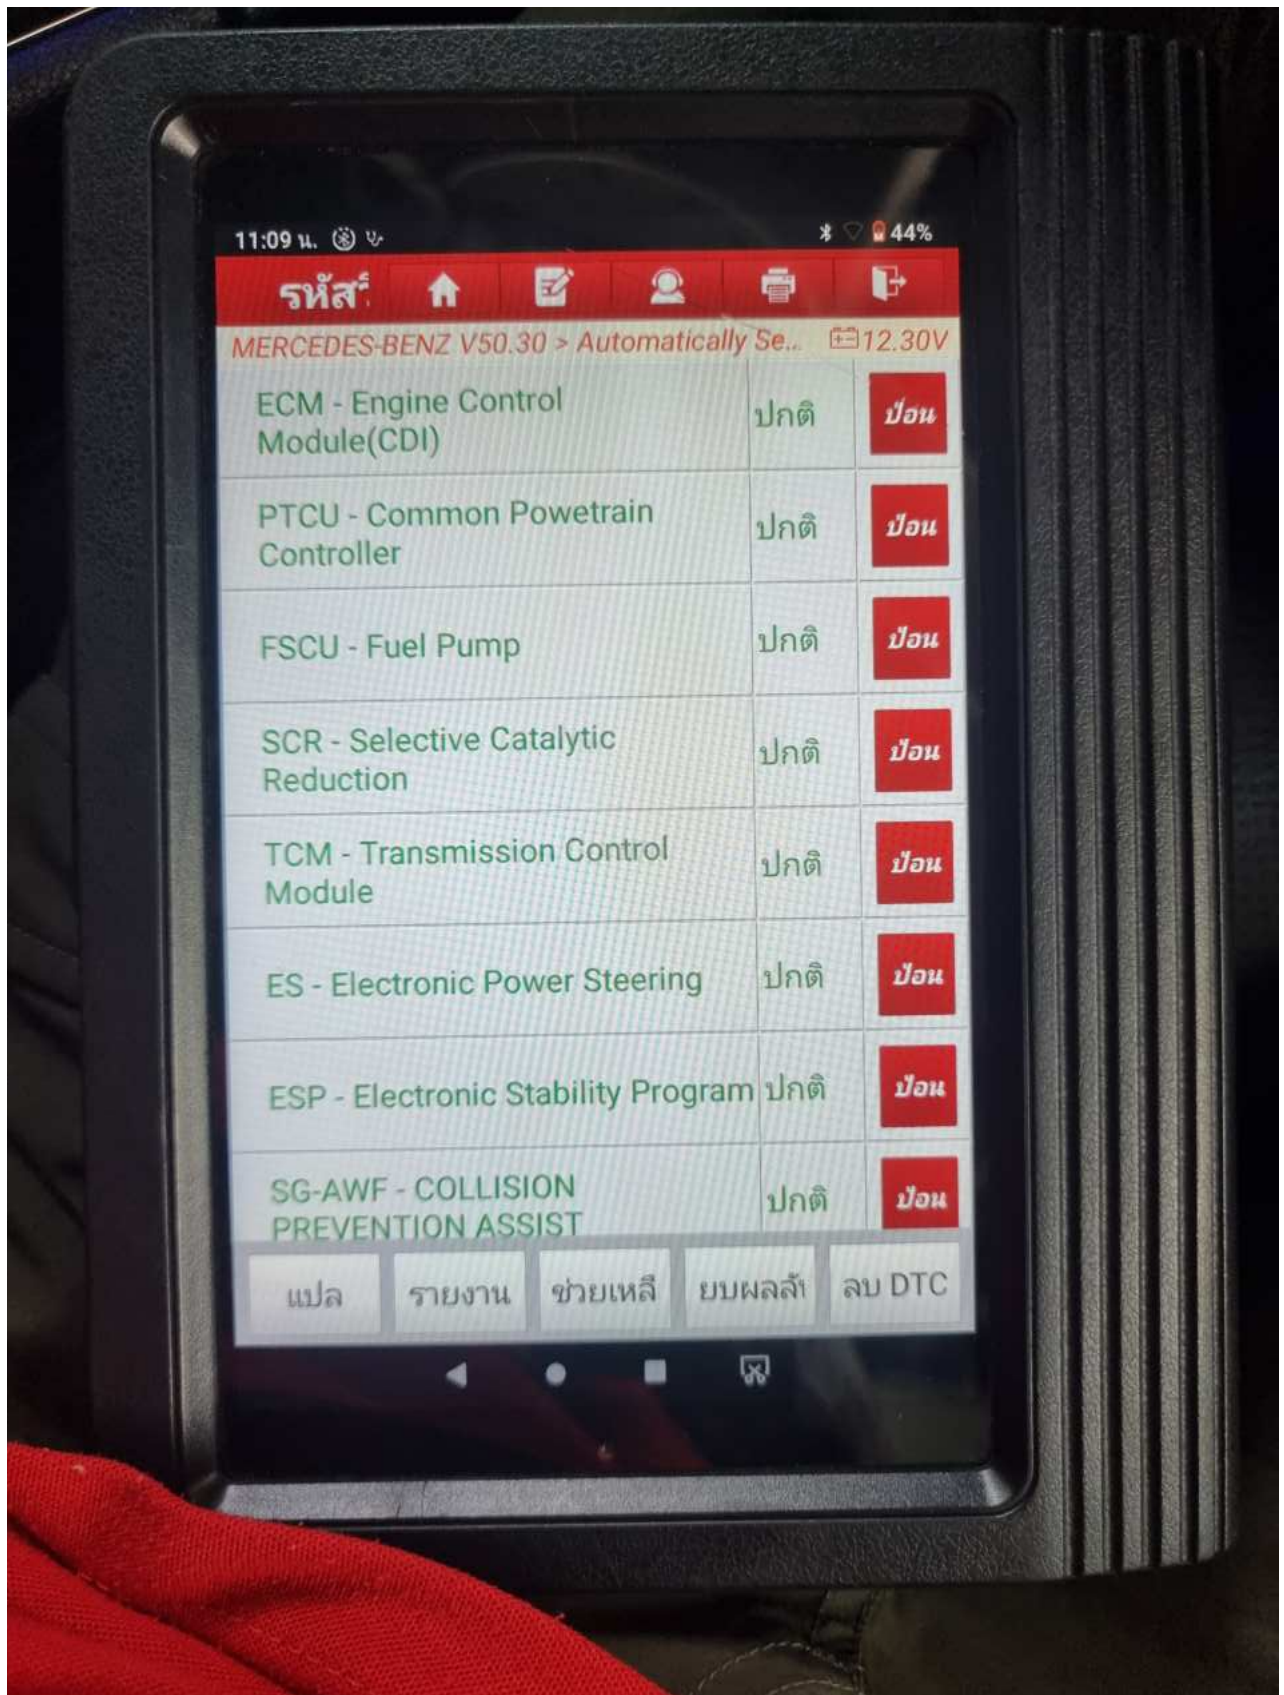
ภาพ OBD

1.5 ระบบการทำงานภายในรถยนต์ OBD II On-Board Diagnostics (OBD)

2.17 ตรวจจับพฤติกรรมการขับขี่, ความเร็ว และเครื่องยนต์  
OBD II On-Board Diagnostics (OBD)
