I024/0410-14

Mercedes-Benz S300 2.1 BlueTEC Hybrid

Oct 18, 2024

## Vehicle Inspection Report สรุปผลการตรวจสอบสภาพรถ (Inspection Summary)

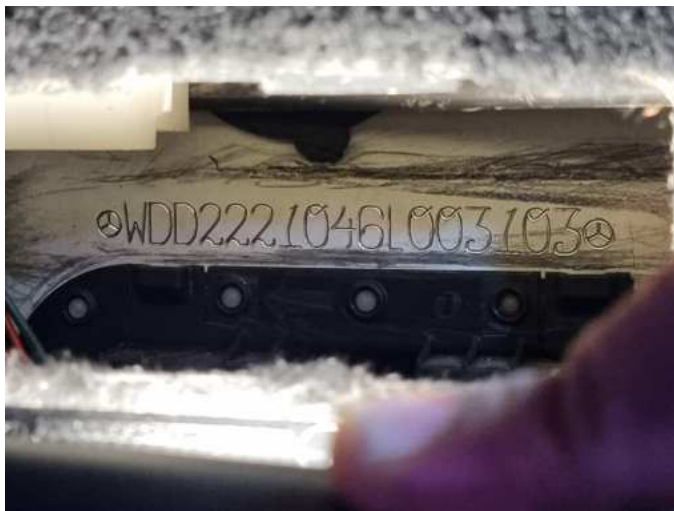
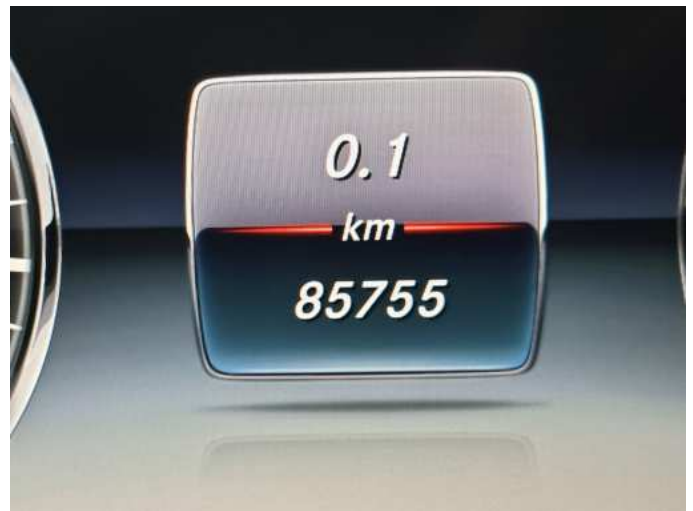
### รูปเลขไมล์ (Mileage Picture) : ▾

85755

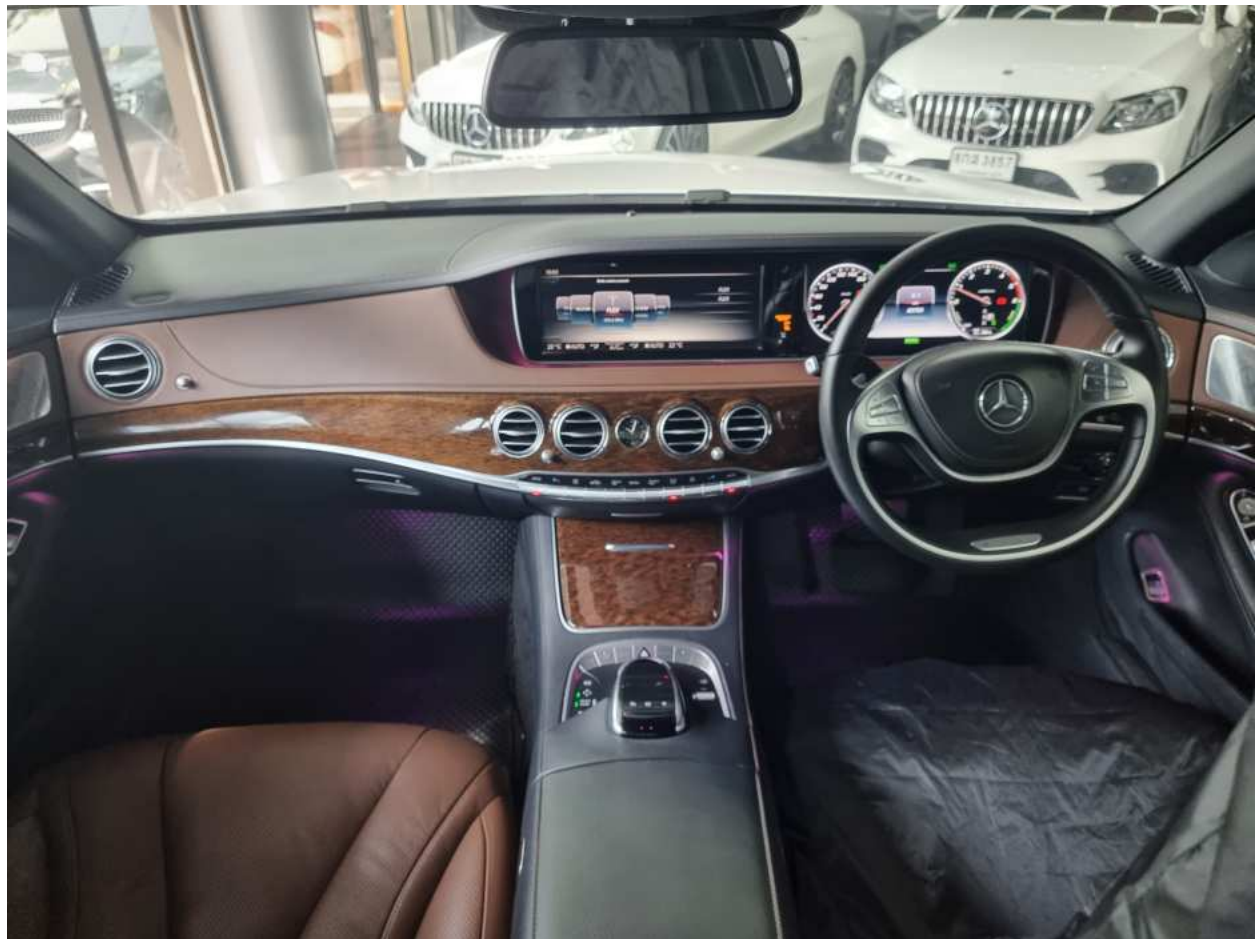
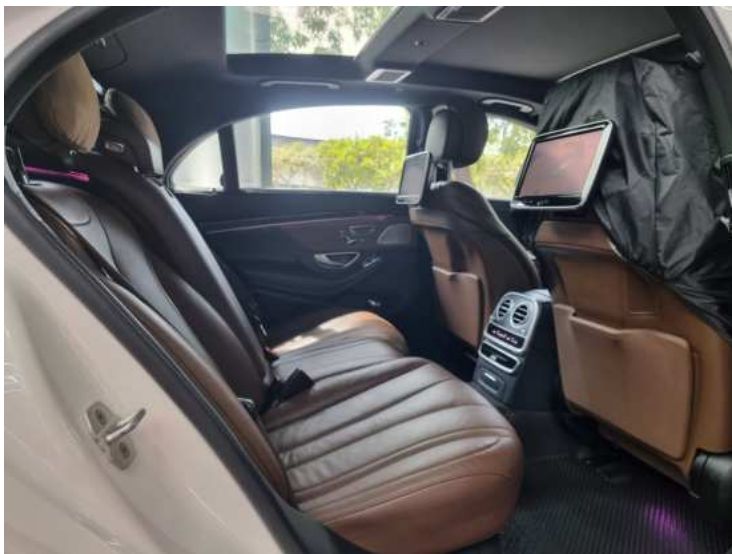
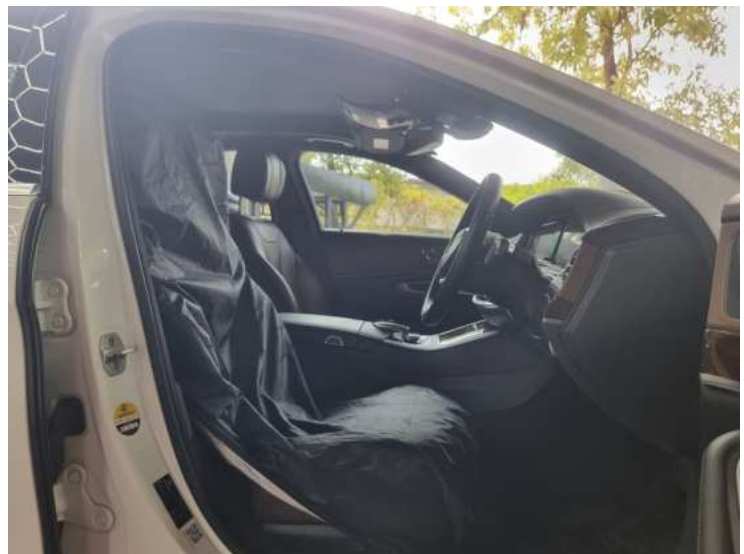
### ภาพภายใน

ประเมินสภาพรวม: ผ่าน  
อุปกรณ์หลัก/อุปกรณ์เสริมขณะขับ:

- ✓ ระบบปรับอากาศ [ผ่าน]
- ✓ ไฟส่องสว่าง [ผ่าน]
- ✓ ไฟเลี้ยว/ไฟฉุกเฉิน [ผ่าน]
- ✓ หน้าปัดและมาตรวัด [ผ่าน]
- ✓ เข็มชี้ด้นิริภัย [ผ่าน]
- ✓ แตร [ผ่าน]
- ✓ เครื่องเล่นเพลง [ผ่าน]
- ✓ ระบบปัดน้ำฝน [ผ่าน]
- ✓ เบาะนั่งยึดแน่น [ผ่าน]
- ✓ กระจกไฟฟ้า [ผ่าน]

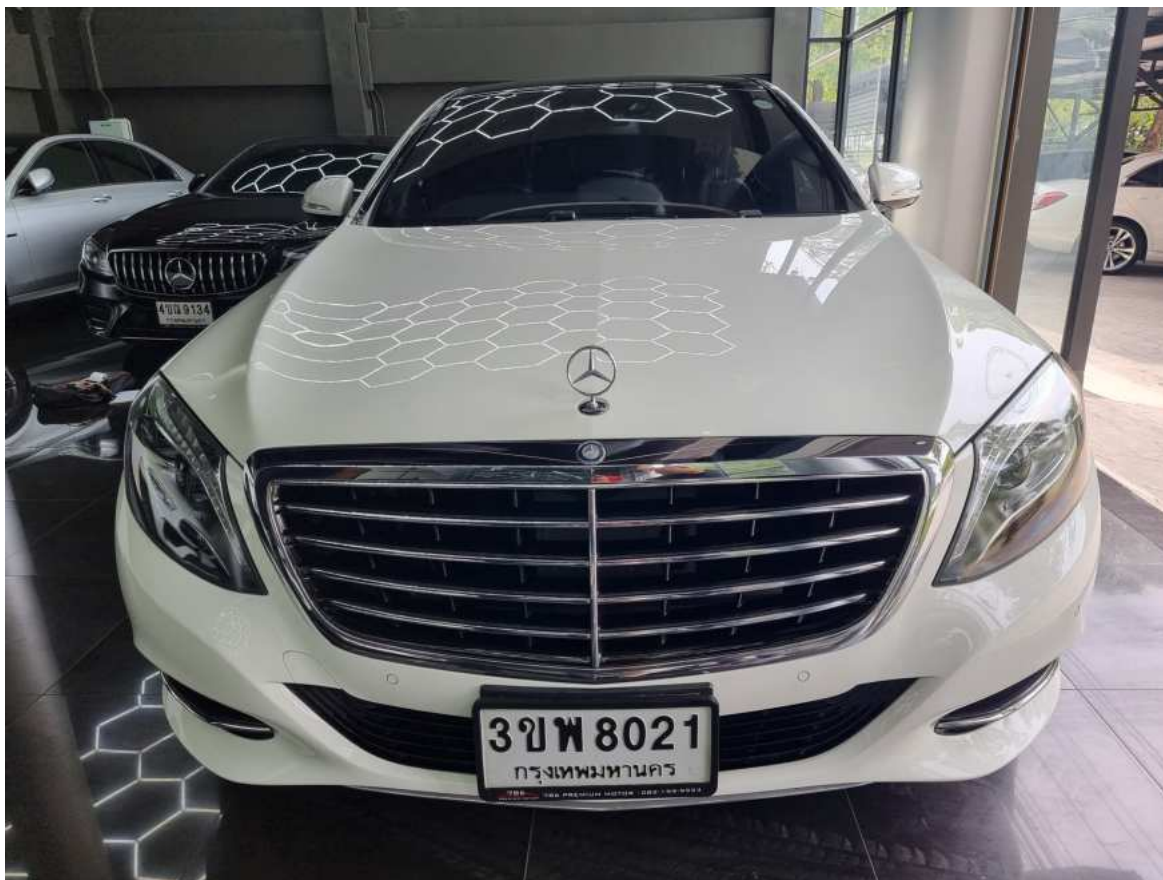
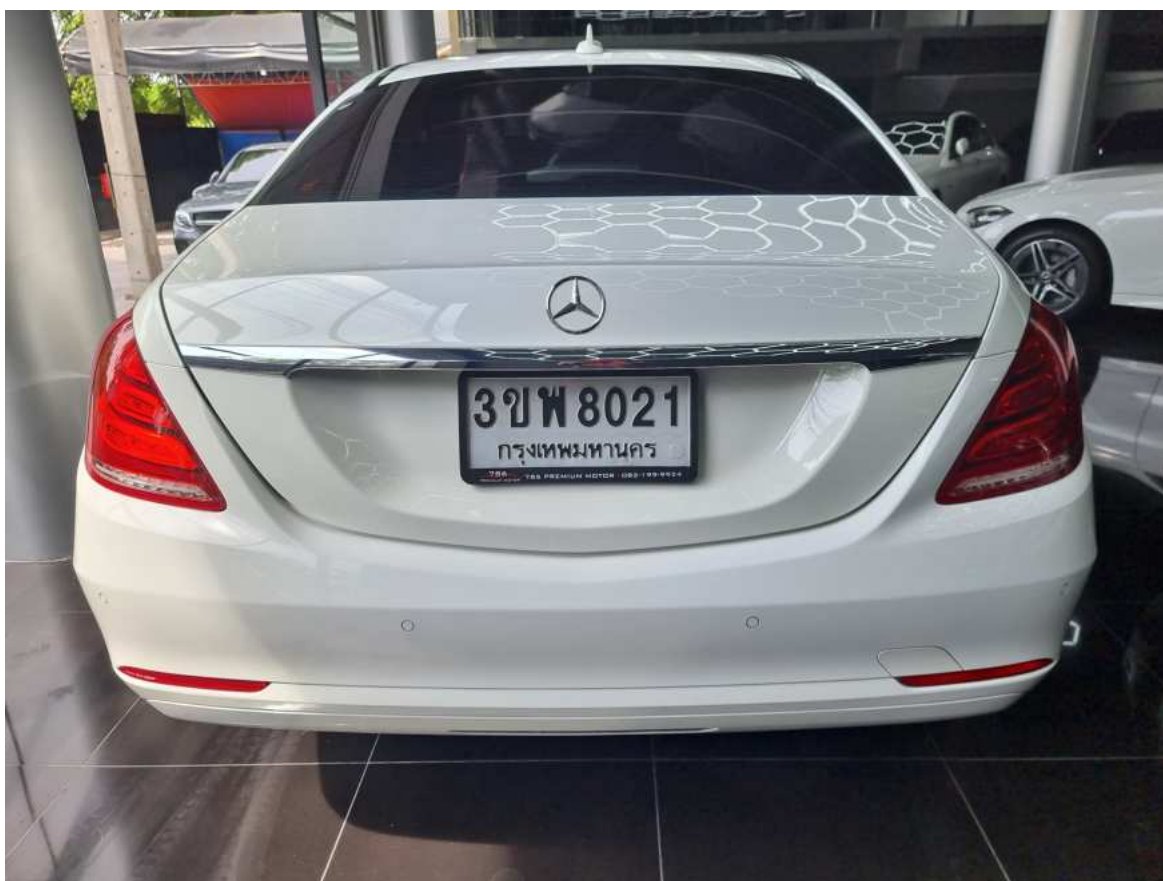
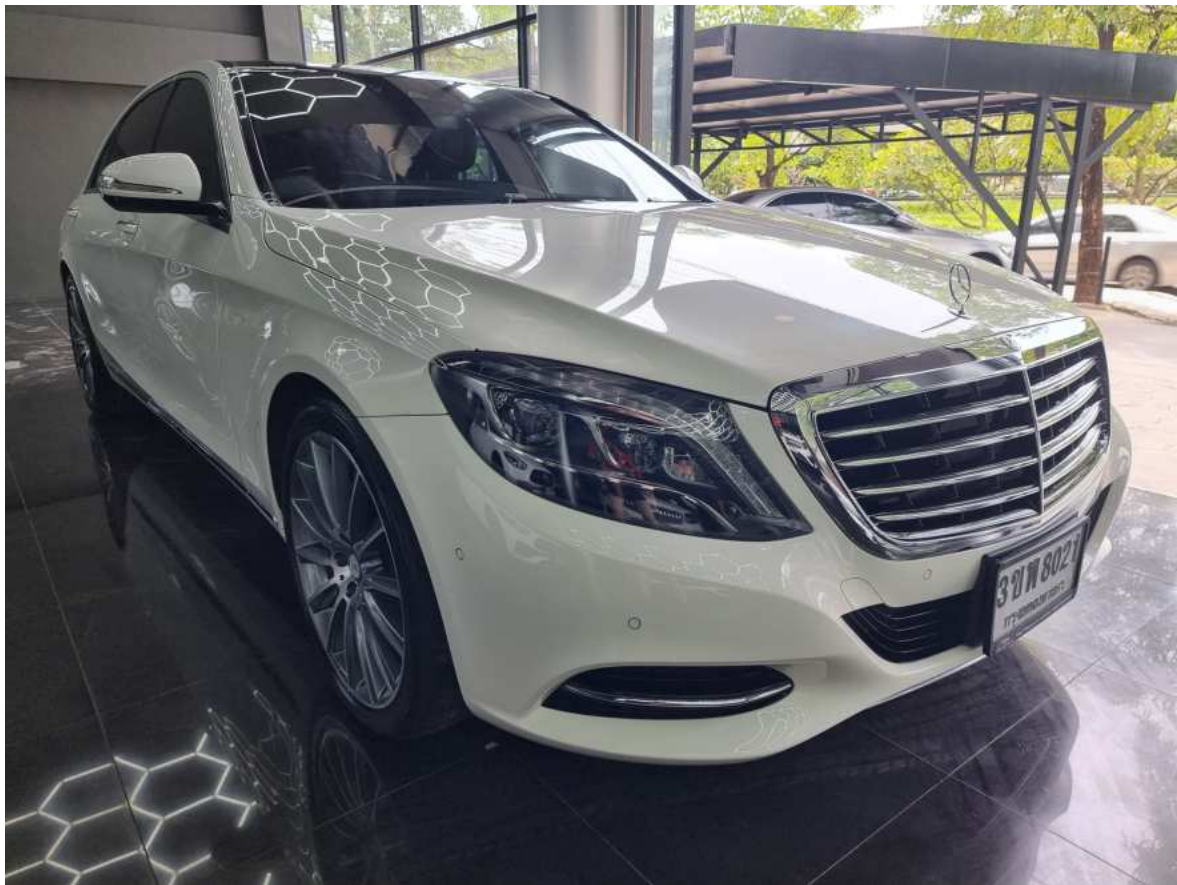
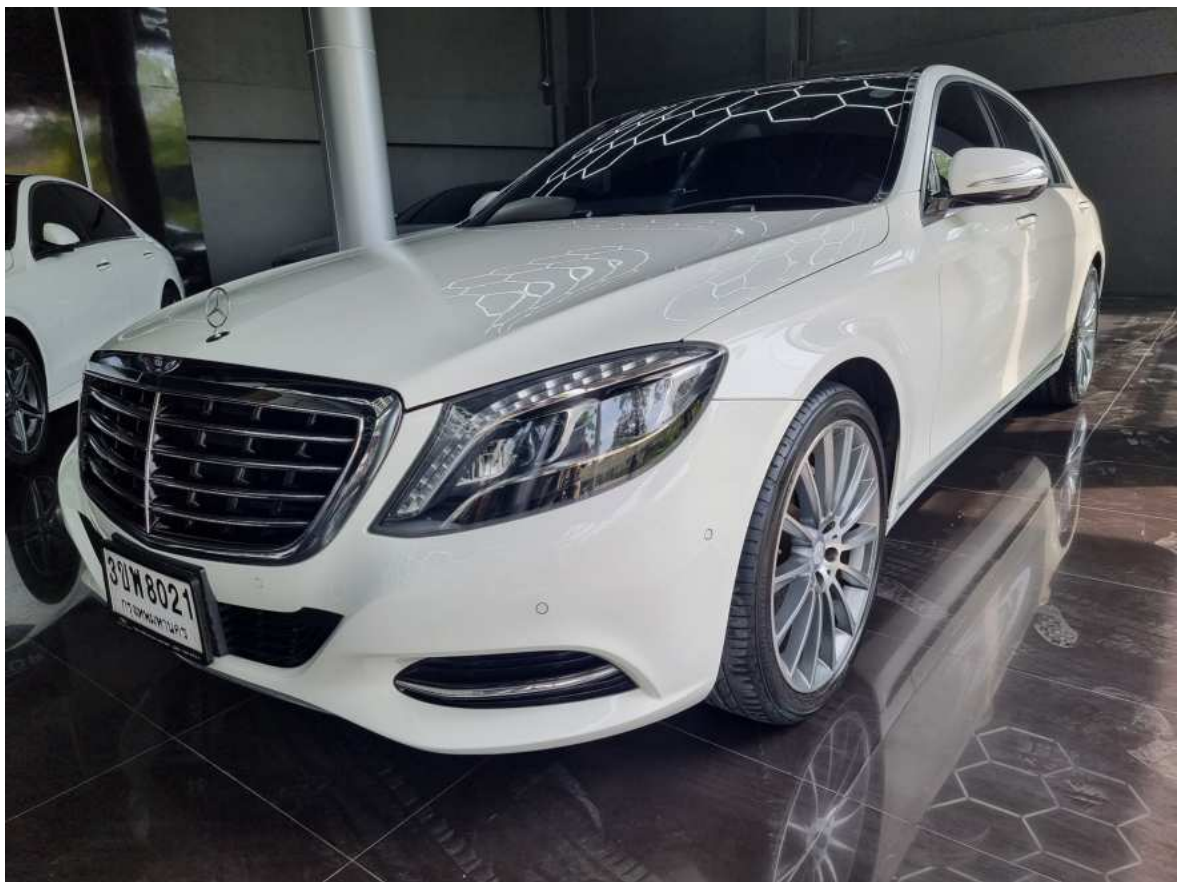
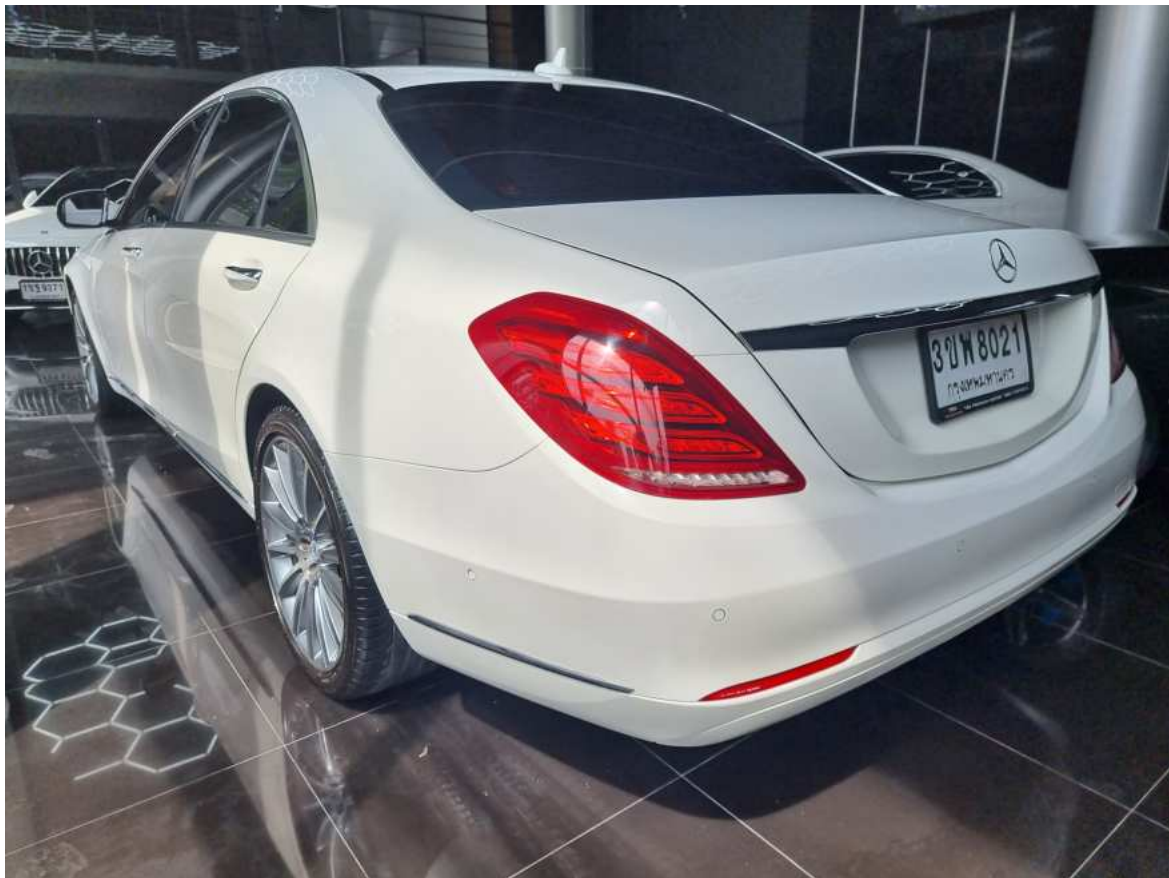
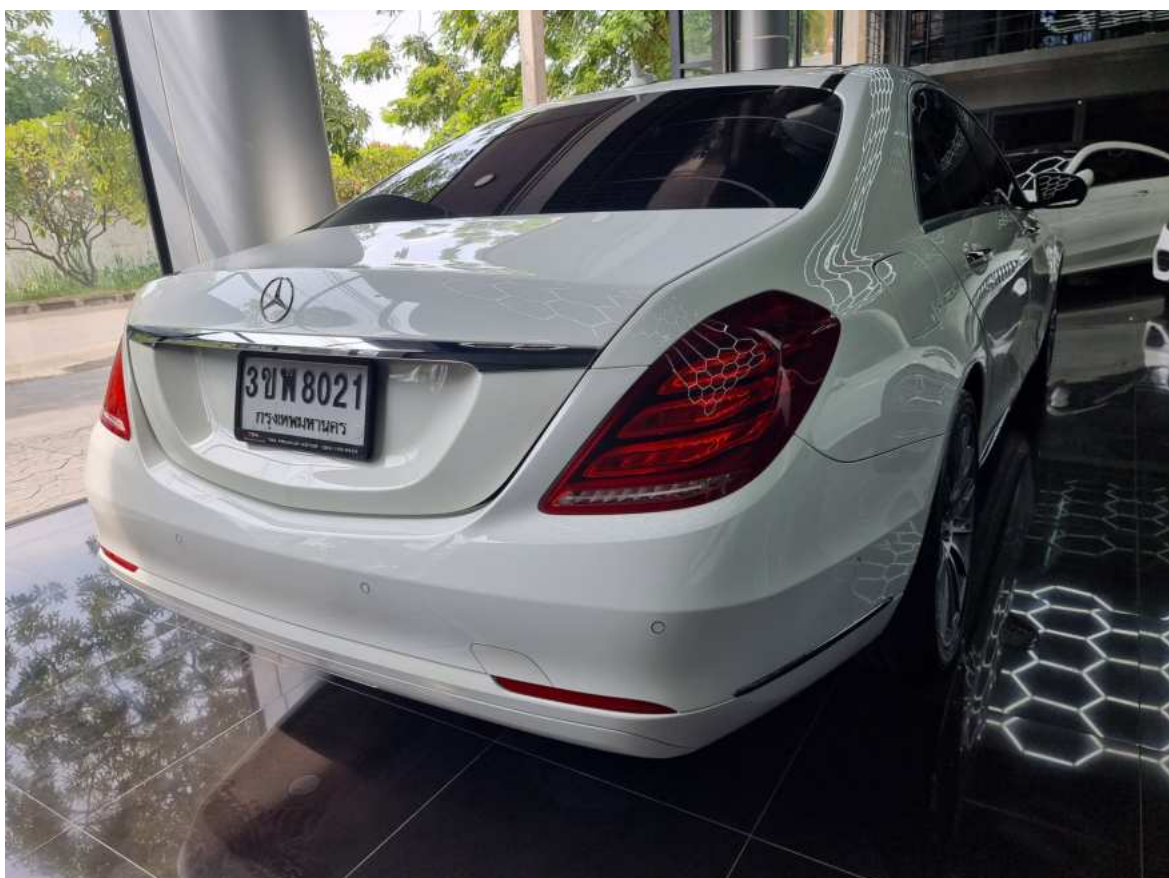
**ภาพภายนอก**

ประเมินสภาพรวม: ผ่าน  
รายการที่รอการแก้ไข: ไม่พบรายการแก้ไข  
ชิ้นส่วนประกอบตัวถังรถ

- ✓ แผ่นเพลทเลขตัวถังมองเห็นได้ชัดเจน
- ✓ ชิ้นส่วนประกอบตัวถังรถ ผ่านการวัดค่าความหนาของสีแล้ว
- ✓ สีรถตรงตามเสาเอกสารจทะเบียน

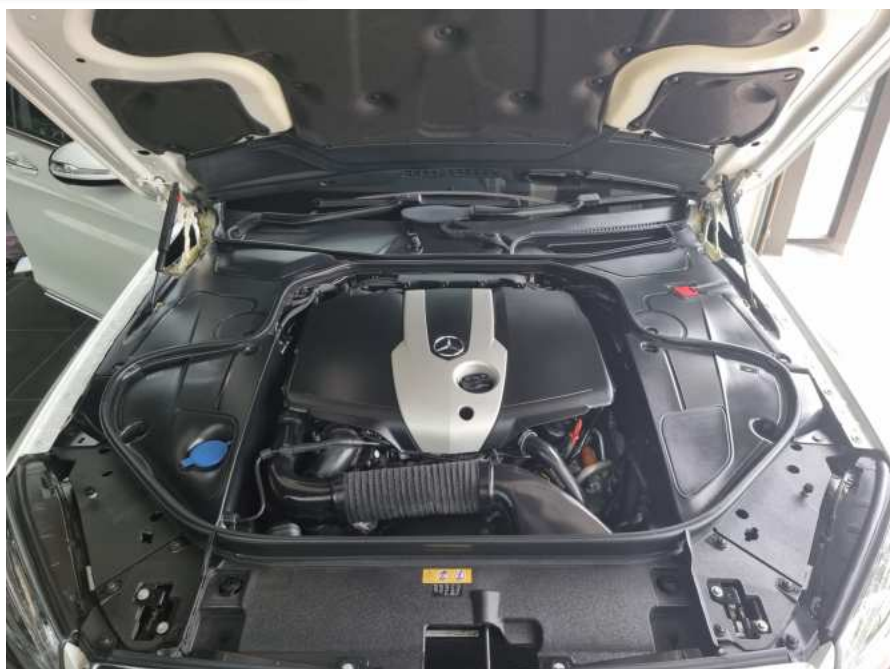
### ภาพห้องเครื่อง

เครื่องยนต์และระบบขับเคลื่อน:

- ✓ รอบเดินเบาของเครื่องยนต์ปกติ
- ✓ ไม่มีปัญหาการสตาร์ทเครื่อง
- ✓ ระบบระบายความร้อนเครื่องยนต์แสดงค่าปกติ
- ✓ ไม่เกิดเสียงจากชิ้นส่วนหรือสายพานหน้าห้องเครื่อง
- ✓ ระบบเบรคไม่มีรอยร้าวซึม
- ✓ เครื่องยนต์ไม่มีคราบ/รอยร้าวซึม

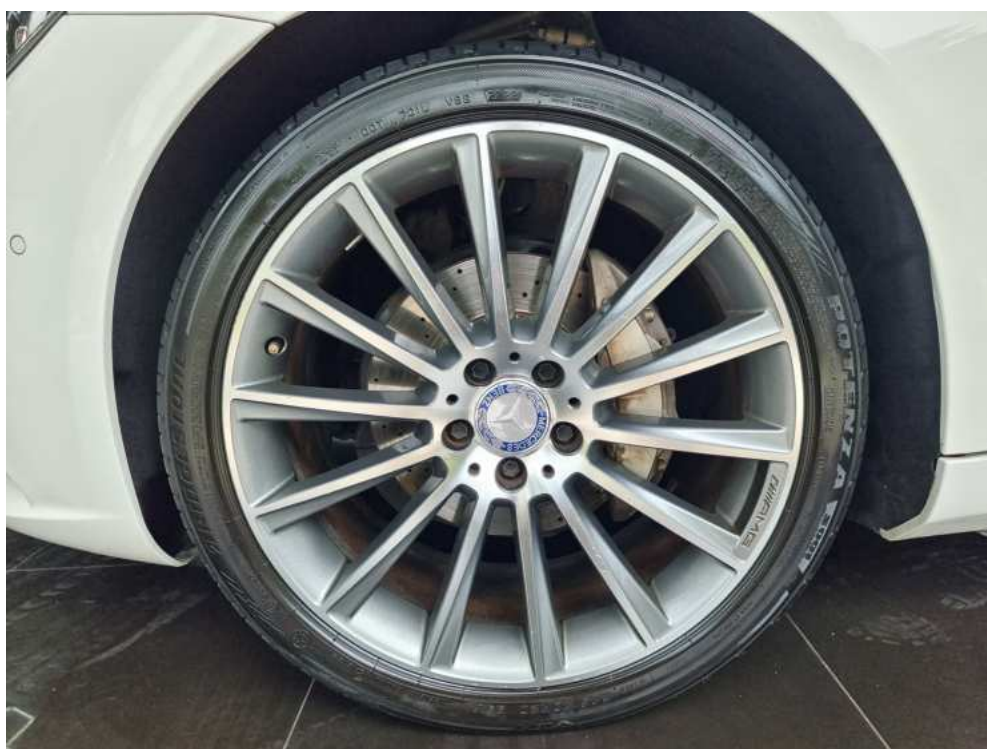
#### ขอบยาง ล้อ

34/22
